令和3年度 福島県立湖南高等学校地域探究部 菅川の水質調査

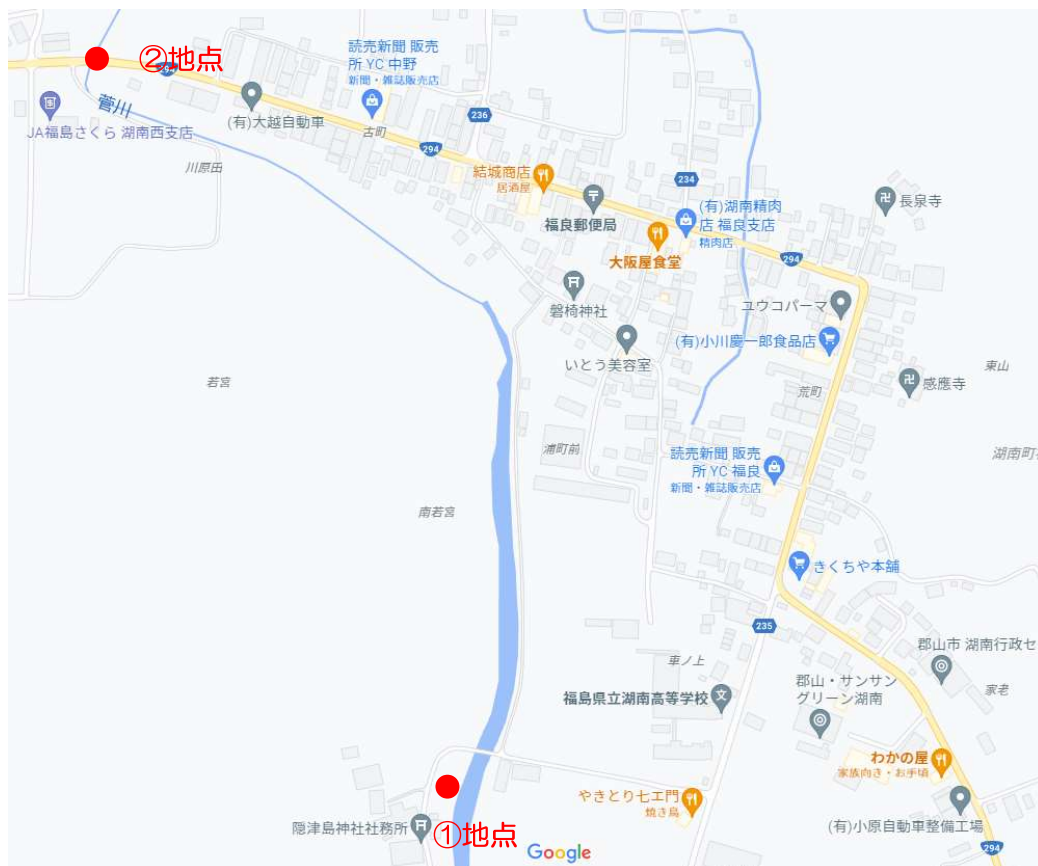
図1 調査地点 (①地点及び②地点) (Google マップより)

- ①地点 菅川上流 湖南高校西側に架かる橋の付近
- ②地点 菅川中流 J A福島さくら湖南西支店近くの国道294号線に架かる橋の付近
- ③地点 菅川下流 猪苗代湖近くの県道376号線に架かる橋の付近
- ④地点 学校協用水路
- ⑤地点 菅川と用水路の分岐点

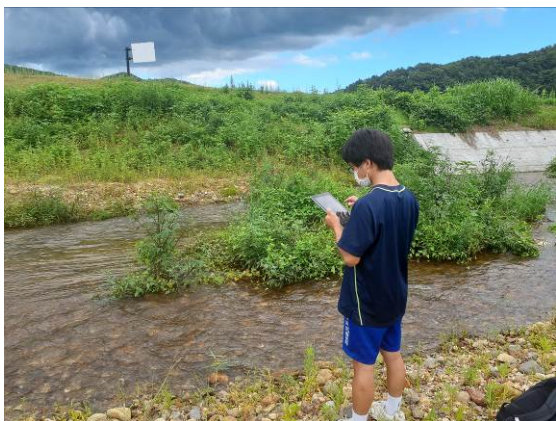
図4 ①地点における採水 (8/19)

本年度は、地域探究部の活動の一環として、1学年の生徒及び3学年の生徒を中心に、採水及びパックテストによる分析を行った。分析については、直ちに行うことが望ましいが、不可能な場合は、ポリ瓶に空気が入らないようにして試料水を充填し、学校に持ち帰り速やかに分析を行うこととした。活動の様子及び採水地点の様子については、図4～図11に示す。

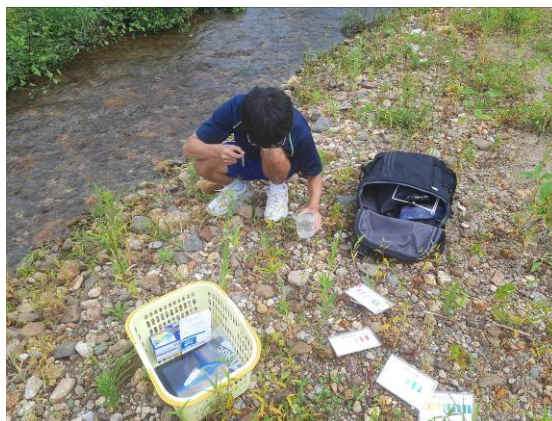
図5 ①地点における分析の様子 (8/19)

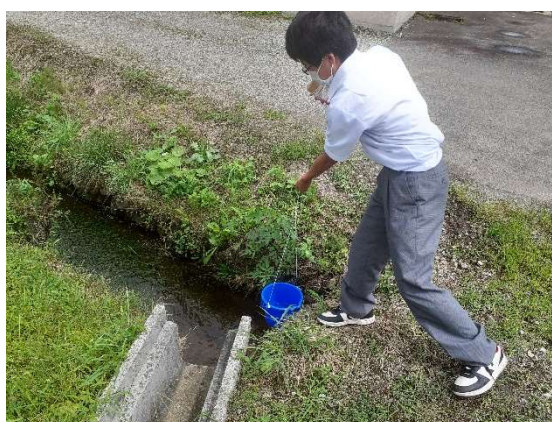
図9 ④地点における採水 (8/18)

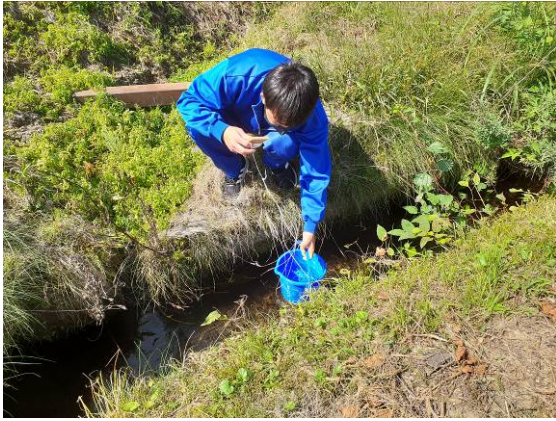
図10 ⑤地点における採水 (9/15)

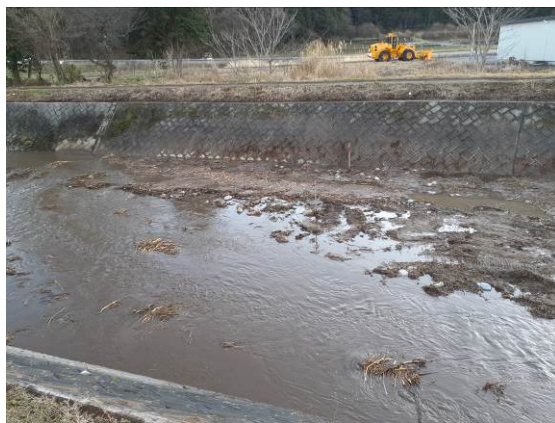
図12 ②地点での水の濁り（11/29）

昨年度同様（湖南高校、2020）の調査を続けた結果、菅川各地点の測定値はほとんどが検出下限の値であり、水質としては良好な状態であったと判断した。今回の研究では、生活排水の影響及び河川工事の影響を考え、福良集落よりも上流の本校西側の①地点と、集落の中にある②地点、猪苗代湖河口付近の③地点を比較した。結果は9月3日、9月15日、9月22日、10月25日ではいずれの地点もCOD値が0～5ppm程度であり、地点による大きな差異はみられなかった。そのため、生活排水の影響で下流ほど水質が悪化しているということは認められず、菅川の水質は猪苗代湖に流入するまで良好に保たれていると考えられる。また、11月29日の結果では、②地点においてCOD値が10ppmと高値を示したが、菅川中流において河川工事が行われている最中であり、周囲の植物が伐採されていること、目視による水の濁りも確認されたこと（図12）から、工事の影響によるものだと考えられる。
