# 令和4年度 福島県立湖南高等学校地域探究部 菅川の水質調査

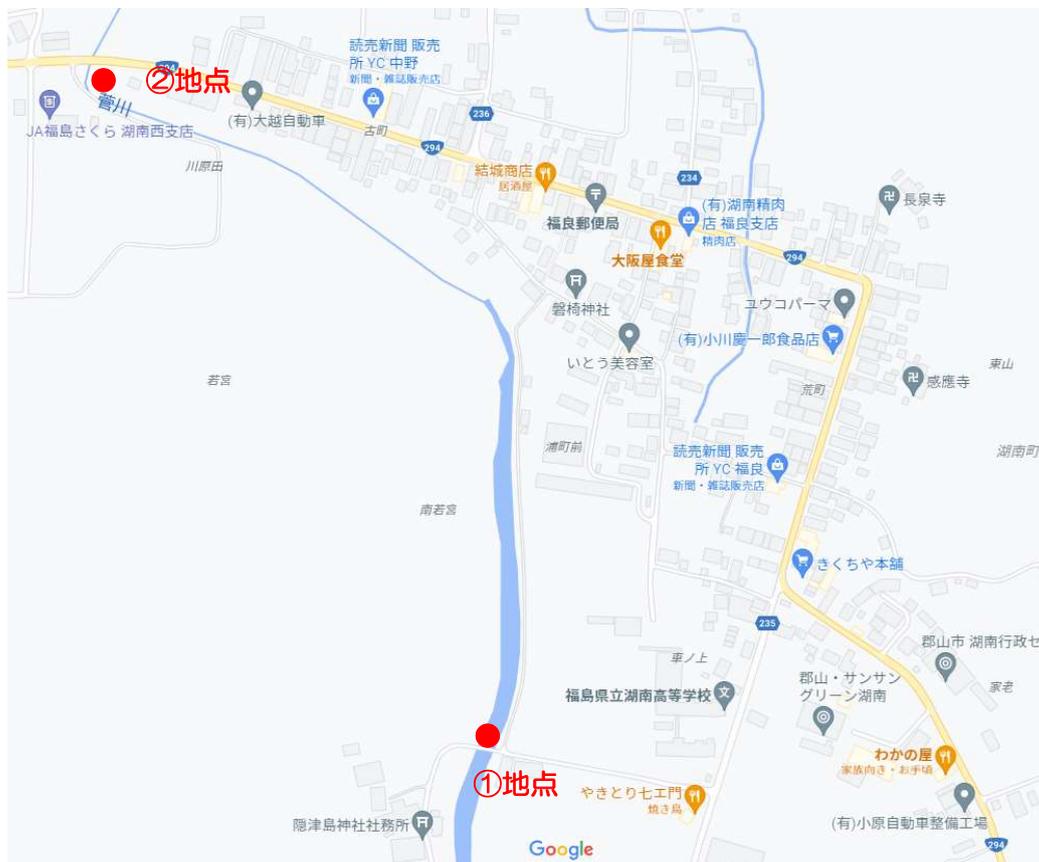
図1 調査地点 (①地点及び②地点) (Google マップより)

- ①地点 菅川上流 湖南高校西側に架かる橋の付近
- ②地点 菅川中流 J A福島さくら湖南西支店近くの国道294号線に架かる橋の付近
- ③地点 菅川下流 猪苗代湖近くの県道376号線に架かる橋の付近
- ④地点 学校協用水路
- ⑤地点 菅川と用水路の分岐点

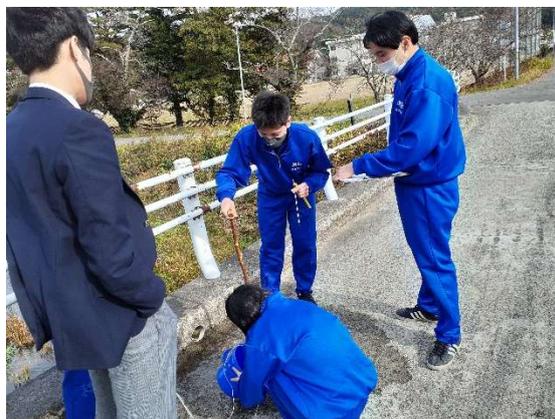
図9 ①地点における採水の様子 (11/10)

本年度は、地域探究部の活動の一環として、2学年の生徒（地域探究部自然科学班）及び3学年の生徒（選択⑦化学を受講する生徒）を中心に、採水及びパックテストによる分析を行った。分析については、直ちに行うことが望ましいが、不可能な場合は、ポリ瓶に空気が入らないようにして試料水を充填し、学校に持ち帰り速やかに分析を行うこととした。活動の様子及び採水地点の様子については、図4～図11に示す。

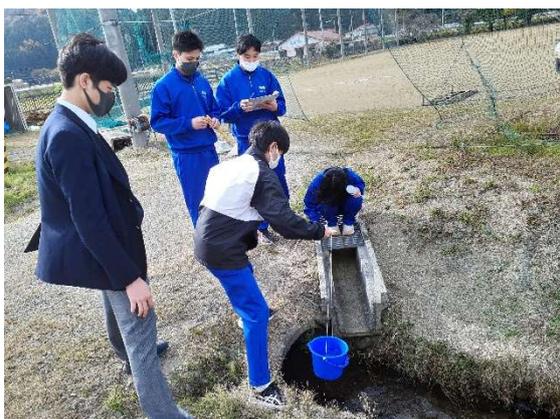
図10 ①地点における採水の様子 (11/10)

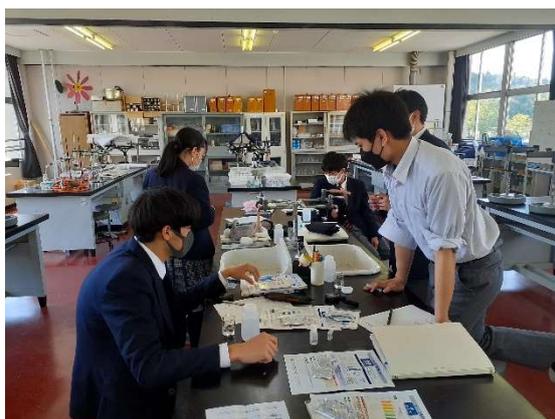
図11 化学室での分析の様子 (5/10)

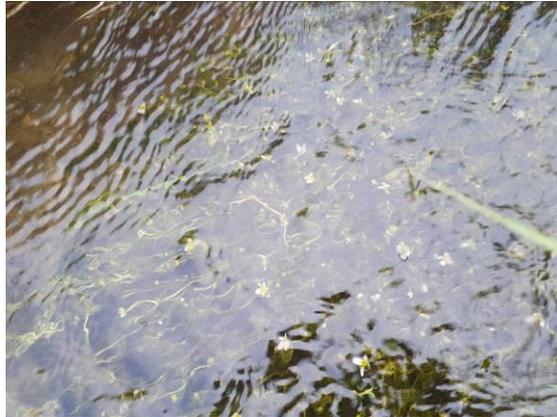
図1 4 校地内用水路のバイカモ（写真は令和3年度）

本校の用水路の水は①地点よりも約200メートル上流から取水されている。バイカモの生育に適した条件には、透明度が高く、水温が高くないこと（15℃前後の冷水）（瀬戸口、2005）に加え、水深が30～50センチメートル程度、水質のよい清流であることが挙げられる。測定値を踏まえると、④地点及び、菅川と用水路の分岐点にあたる⑤地点の水質は良好であると判断できる。

本年度も、昨年度に引き続き④地点におけるバイカモの生育状況が確認できた。しかしながら、昨年度と比較すると必ずしも芳しい生育状況とはいえなかった。夏季（7～9月）においては、④地点の水温が25℃を上回っていたことが確認された。また、用水路の流速や、前年度の降雪量等が生育状況に影響を与える可能性についても検討していきたい。さらに、水質の良い川に生息する昆虫であるゲンジボタルについては、昨年度は観察できたもの
